PROCES VERBAL DE DESCRIPTION

19 Bis rue de Paris
Le Clos Saint Blaise
Bâtiment A - Etage RDC - Porte A1
60800 LEVIGNEN

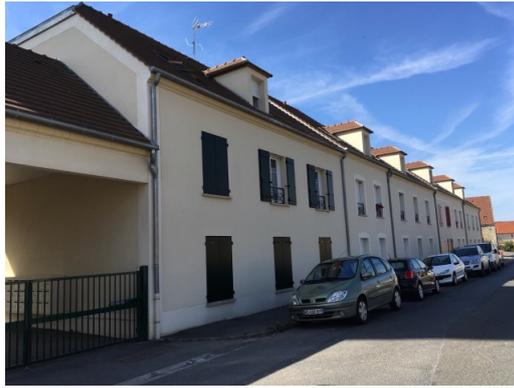
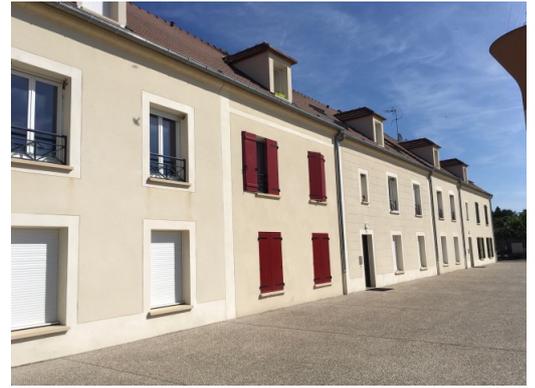
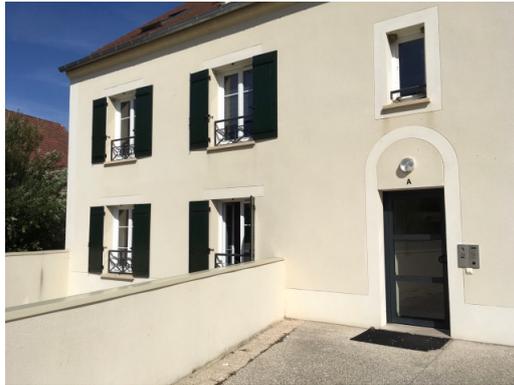
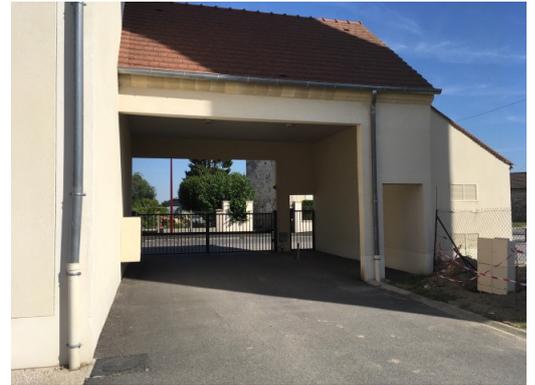
PHOTOS DE LA RUE

Le bien saisi dépend d'une copropriété dénommée LE CLOS SAINT BLAISE. on y accède depuis la rue par un portail sous porche desservant les entrées A, B, C. Le logement se trouve au rez-de-chaussée de l'entrée A.

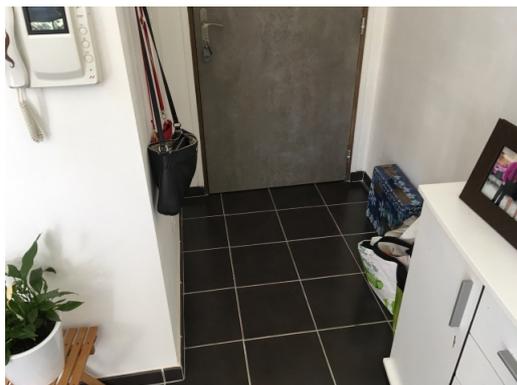
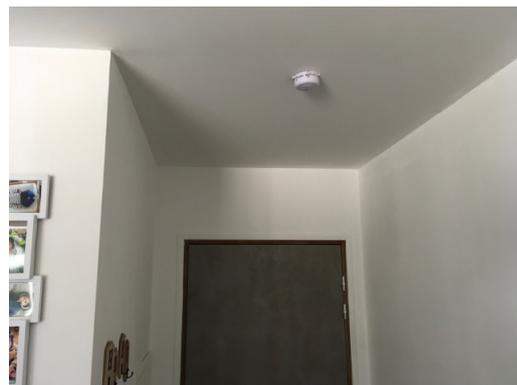
ENTRÉE

L'**accès** s'effectue par une porte d'entrée en bon état, avec une poignée à bec de cane en métal.

Le **sol** est recouvert de carrelage en bon état, de couleur grise.

Les **plinthes** sont en carrelage en bon état, de couleur grise.

Les **murs** sont recouverts de peinture en bon état, de couleur blanche.

Le **plafond** est recouvert de peinture en bon état, de couleur blanche.

L'**équipement électrique** comprend un détecteur de fumées en bon état , un tableau électrique en bon état , un disjoncteur en bon état .

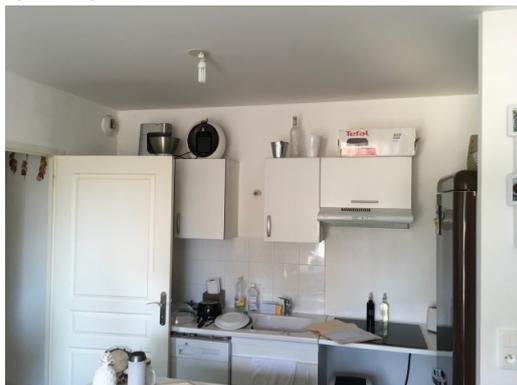
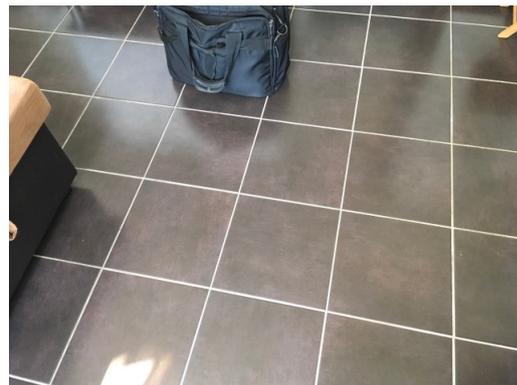
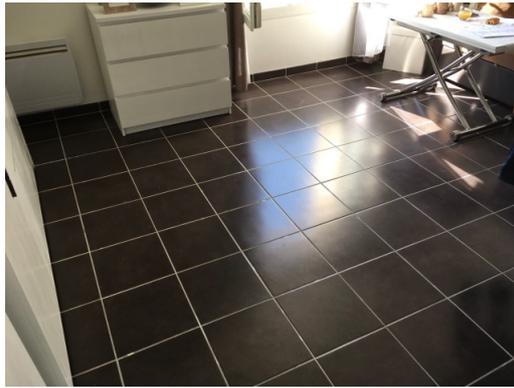
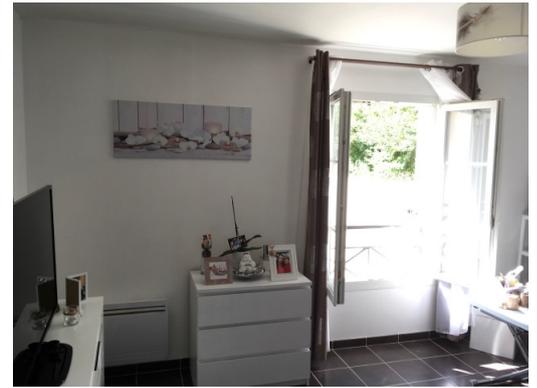
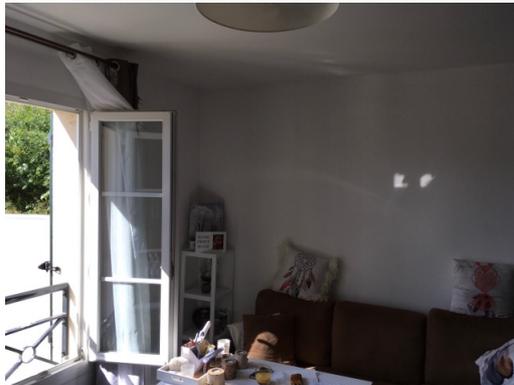
SÉJOUR

L'**accès** s'effectue par un passage ouvert sans porte en bon état.

Le **sol** est recouvert de carrelage en bon état, de couleur grise.

Les **plinthes** sont en carrelage en bon état, de couleur grise.

Les **murs** sont recouverts de peinture en bon état, de couleur blanche.

Le **plafond** est recouvert de peinture en bon état, de couleur blanche.

L'**éclairage naturel** de la pièce est assuré par une fenêtre en bon état, ouverture battant double, châssis pvc, double vitrage, volet à double battant en pvc.

- une cuisine aménagée en bon état
- un plan de travail stratifié en bon état
- un évier en émail en bon état (un mitigeur en bon état)
- quatre placards hauts en bon état

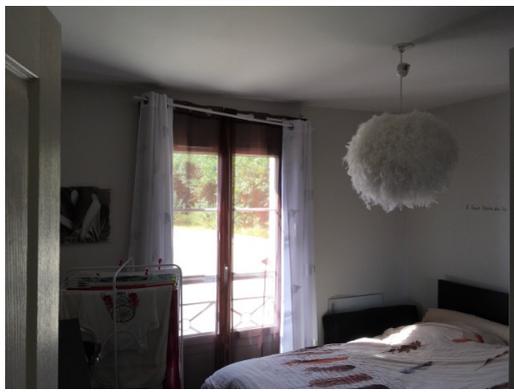
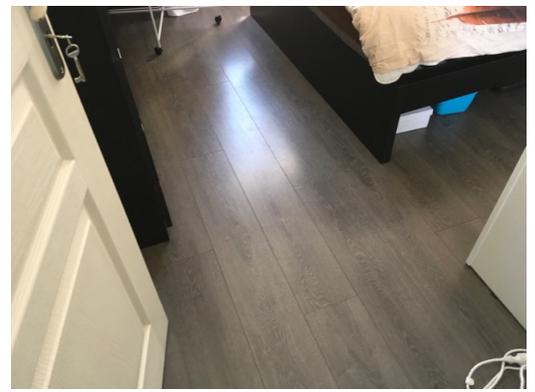
CHAMBRE 1

L'**accès** s'effectue par une porte moulurée en bon état, avec une poignée à bec de cane en métal.

Le **sol** est recouvert de parquet stratifié en bon état.

Les **plinthes** sont en stratifié en bon état.

Les **murs** sont recouverts de peinture en bon état, de couleur blanche.

Le **plafond** est recouvert de peinture en bon état, de couleur blanche, sortie électrique avec fil et douille.

L'**éclairage naturel** de la pièce est assuré par une porte-fenêtre en bon état, ouverture battant double, châssis pvc, double vitrage, volet à double battant en pvc.

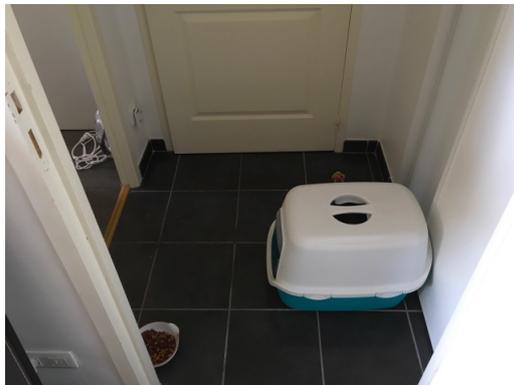
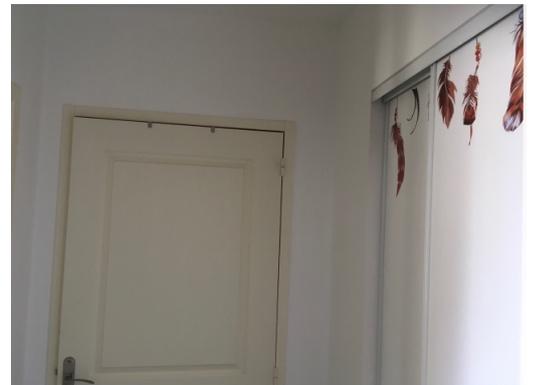
DÉGAGEMENT

L'**accès** s'effectue par une porte moulurée en bon état, avec une poignée à bec de cane en métal.

Le **sol** est recouvert de carrelage en bon état, de couleur grise.

Les **plinthes** sont en carrelage en bon état, de couleur grise.

Les **murs** sont recouverts de peinture en bon état, de couleur blanche.

Le **plafond** est recouvert de peinture en bon état, de couleur blanche, sortie électrique avec fil, douille et ampoule.

- un placard avec portes coulissantes en bon état (cumulus en bon état)

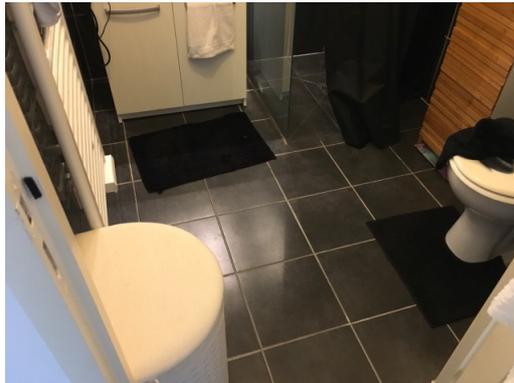
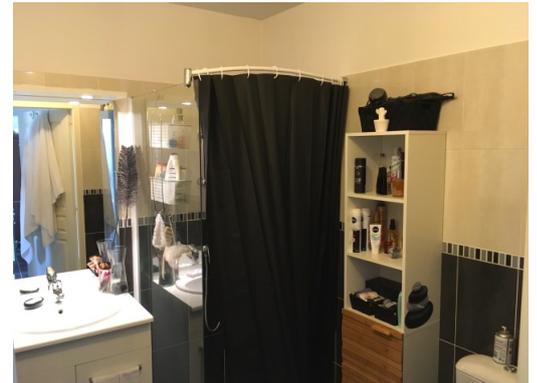
SALLE D'EAU

L'**accès** s'effectue par une porte moulurée en bon état, avec une poignée à bec de cane en métal.

Le **sol** est recouvert de carrelage en bon état, de couleur grise.

Les **plinthes** sont en carrelage en bon état, de couleur grise.

Une partie des **murs** est recouverte de peinture en bon état, de couleur blanche. Une autre partie des murs est recouverte de carrelage en bon état.

Le **plafond** est recouvert de peinture en bon état, de couleur blanche, sortie électrique avec fil, douille et ampoule.

- un lavabo en bon état (un mitigeur en bon état)
- un meuble sous-vasque en bon état
- un miroir avec spots en bon état
- une douche à l'italienne en bon état (un parre douche en bon état , un flexible en bon état , une barre de douche en bon état , un mitigeur en bon état)
- une cuvette de wc sur pied en bon état
- un sèche-serviettes en bon état
